# TILSTANDSRAPPORT

Møllestræde 6 - 4850 Stubbekøbing

**LØBENUMMER:** H-26-04274-0396

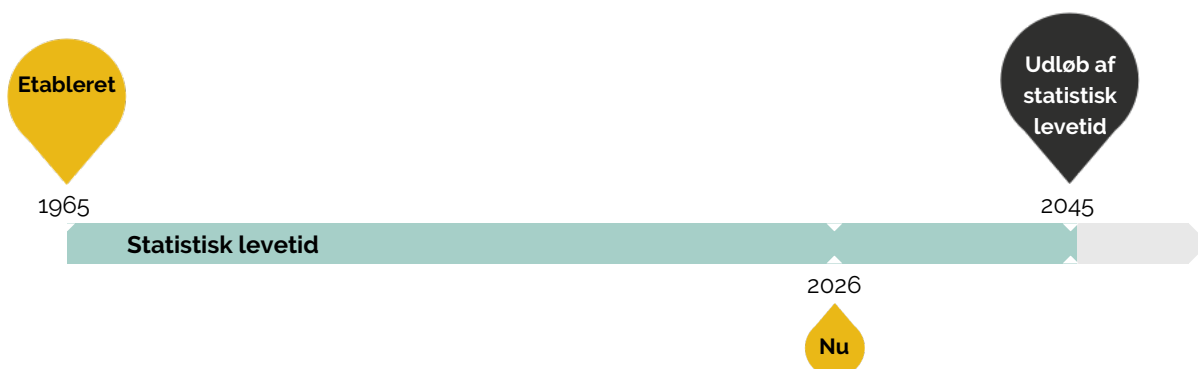
### Tagbelægning - Eternitbølgeplader med asbest

Tagbelægninger med mos og alger er ikke unormale. Bølgeeternitplader tager normalt ikke skade af dette, men ved store mængder af mos er der risiko for, at tagvandet ikke kan løbe hurtigt nok af, hvorved der via samlinger kan trække vand ind i tagkonstruktionen. Ved en eventuel afrensning af mos skal det sikres, at taget kan holde til det. En malerbehandling af eternit forlænger normalt ikke tagbelægningens levetid, men kan ændre på tagets ventilation, så det bliver for tæt.
